## ВОСКРЕСЕНСКАЯ ЦЕРКОВЬ ДЕРЕВЯНИЦКОГО МОНАСТЫРЯ 1335 г.

В ходе раскопок 2013–2015 гг. обнаружен и частично изучен новый памятник средневековой новгородской архитектуры — Воскресенская церковь Деревяницкого монастыря 1335 г. Храм представлял собой четырехстолпную одноапсидную постройку, с широким притвором с западной стороны и достаточно сильно выступающей на восток апсидой. Вероятно, в XVII в. притвор был разобран, вместо него, очевидно, были построены широкие паперти с трех сторон. Затем в 1695 г. стены и фундаменты храма 1335 г. полностью разобрали, строительные материалы использовали для возведения нового ярусного храма, разрушившегося в 1697 г. сразу после окончания строительства. После разборки ярусного храма в 1698 г. было начато строительство Воскресенского собора, сохранившегося до наших дней. Археологические исследования позволили установить, что Воскресенская церковь Деревяницкого монастыря — небольшой монастырский храм, в архитектуре которого продолжают традиции зодчества конца XIII — начала XIV в. Однако, вероятно, именно в этом памятнике впервые появляются особенности, ставшие характерными для новгородских построек второй половины 30–40-х годов. XIV в.

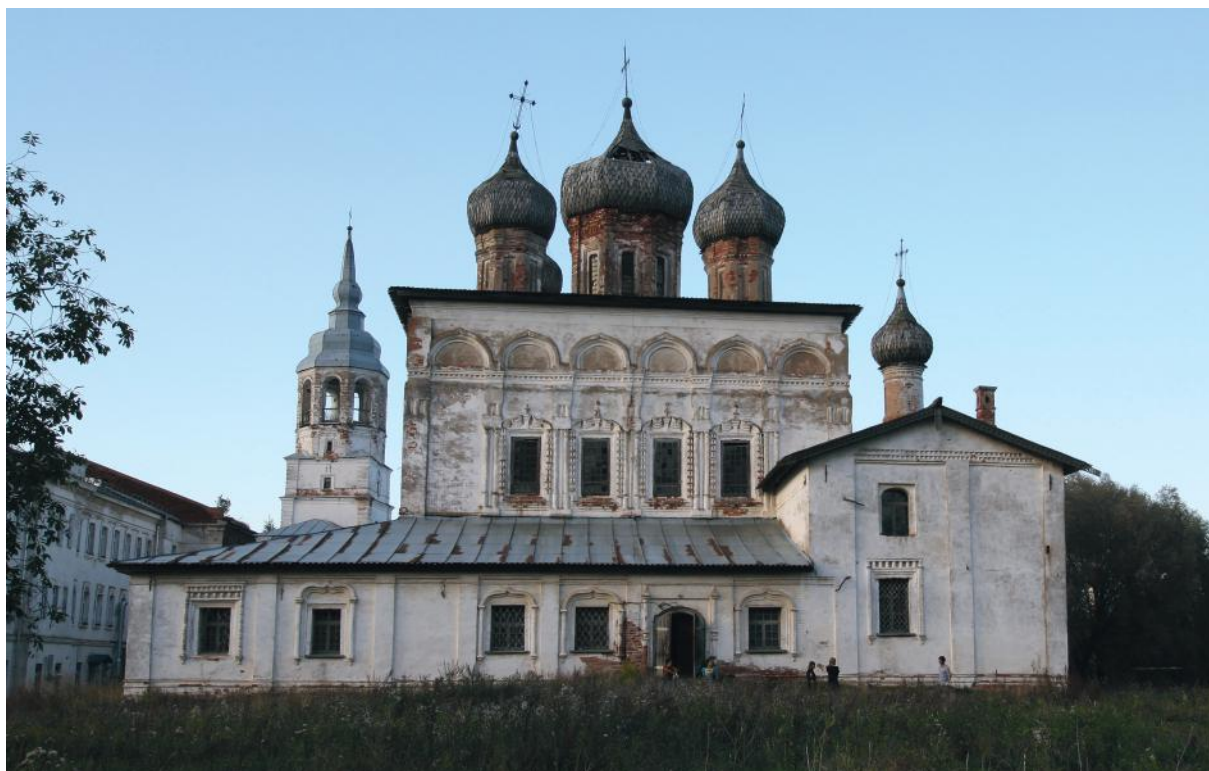
Рис. 1. Воскресенский собор Деревяницкого монастыря. Вид с юга. Фото И.В. Антипова.

Fig. 1. The Resurrection church of the Derevyanitsky Monastery. A view from the south

На месте древнего храма, разобранного в 1694 г., в 1695–1697 гг. строится огромный собор, который, согласно письменным источникам, был уникальным для Новгорода ярусным сооружением. После падения в 1697 г. только что построенной церкви на ее основании возвели существующий ныне двустолпный собор (галерея достраивалась уже в первое десятилетие XVIII в.) (рис. 1) (Кузьмина, Секретарь, 1999. С. 229–231).

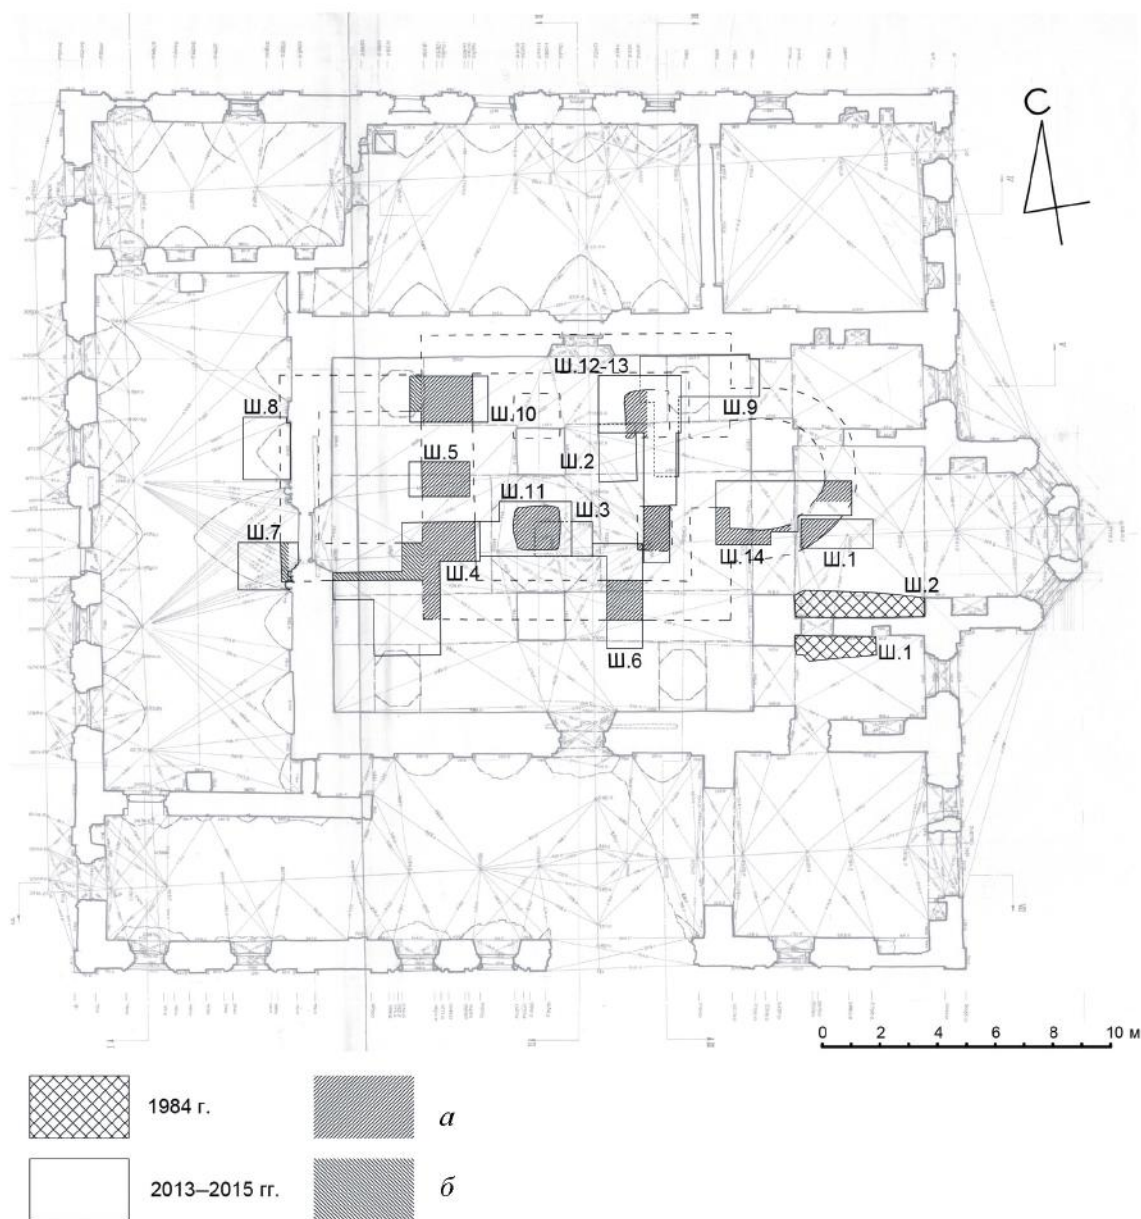
**Рис. 2.** Воскресенский собор Деревяницкого монастыря, 1698–1699. План храма с шурфами 1, 2 (1984 г.) и 1–14 (2013–2015 гг.). Чертеж Д.Д. Ёлшина. Условные обозначения: *а* – участки, на которых обнаружены рвы от выборки фундаментов; *б* – участки, на которых обнаружены кладки фундаментов и стен. Пунктиром показан план храма 1335 г.

**Fig. 2.** The Resurrection church of the Derevyanitsky Monastery, 1698–1699. The plan view of the church with test pits 1, 2 of 1984 and 1–14 of 2013–2015

Археологические работы показали, что при строительстве собора 1695–1697 гг. не только стены, но и фундаменты основного объема храма XIV в. оказались полностью разобраны. Однако трассы стен и местоположение столбов первоначальной церкви четко фиксируются благодаря сохранившимся ямам и траншеям от выборки фундаментов, а также наличию погребальных конструкций, расположенных у внешних поверхностей стен первоначальной

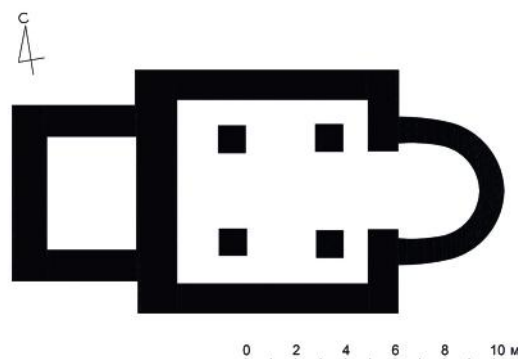
**Рис. 3.** Воскресенская церковь Деревяницкого монастыря, 1335 г. Реконструкция схемы плана. Чертеж И.В. Антипова, Д.Д. Ёлшина.

**Fig. 3.** The Resurrection church of the Derevyanitsky Monastery. 1335. A reconstruction of the plan

притвора. Итогом этих усилий стало создание графической реконструкции схемы плана храма (рис. 3). Появились также некоторые данные о позднейшей строительной истории церкви XIV в., о храме 1695–1697 гг. и о фундаментах существующего собора.

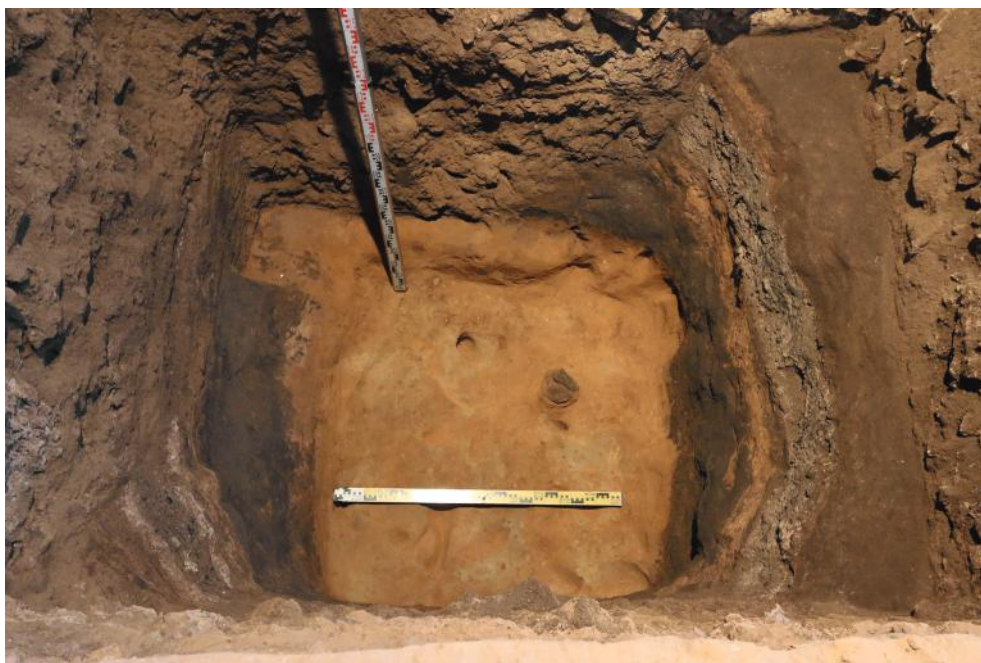
**Рис. 4.** Воскресенская церковь Деревяницкого монастыря, 1335 г. Яма от выборки юго-западного столба. Вид с севера. Фото И.В. Антипова.

**Fig. 4.** The Resurrection church of the Derevyanitsky Monastery, 1335. Pit A from pulling out the southwest pillar. A view from the north

Мы можем достоверно судить о параметрах фундамента юго-западного столба (рис. 4). Размеры ямы от его разборки в нижней части 115–120 (С–Ю) × 115–125 (З–В) см, в верхней части 135–150 (С–Ю) × 180–190 см. Вероятнее всего, столб имел в плане форму квадратную или круглую, но не прямоугольную, его размеры в стеновой кладке не превышали 110×110 см. Удалось выявить местоположение восточных столбов, установлена примерная длина по оси север-юг ямы от разборки

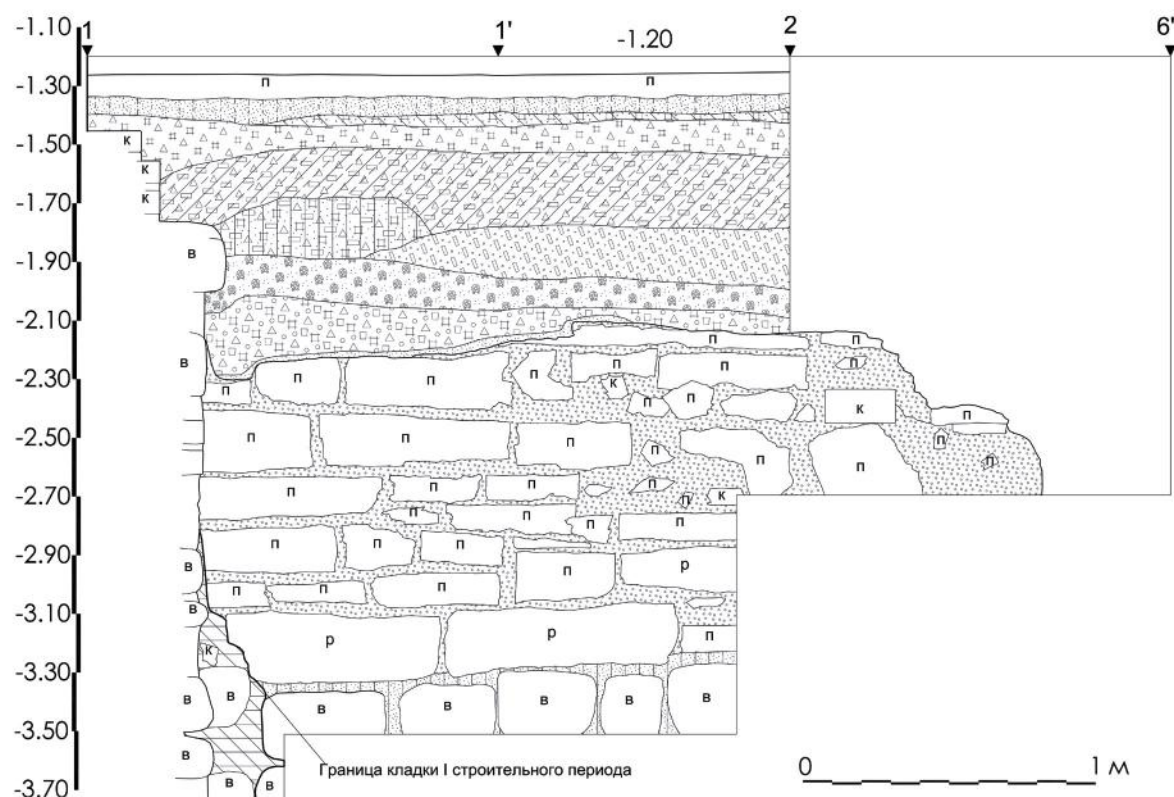
Рис. 5. Воскресенская церковь Деревяницкого монастыря, 1335 г. Южная плоскость южной стены западного притвора. Чертеж Т.В. Силаевой, И.В. Антипова, Д.Д. Ёлшина.

Fig. 5. The Resurrection church of the Derevyanitsky Monastery, 1335. The southern plane of the south wall of the western narthex

Значительно расширяют наши сведения об утраченном храме результаты раскопок западного притвора (рис. 5). В отличие от основного объема, притвор был разобран не полностью, сохранился не только фундамент, но и стеновая кладка этой части церкви. Нижний ряд фундамента южной стены притвора сложен из крупных валунов, над ним зафиксирована просыпка песком с гумусом. Второй ряд фундамента сложен из валунов, осколков плиты, обломков ракушечника, также засыпан песком с гумусом, сверху пролит известковым раствором с крупным песком. Фундамент мощностью около 70 см снаружи примерно на 12 см выступает от плоскости стены, уступ с внутренней стороны равен 13–14 см. В стратиграфии отчетливо читается фундаментный ров, который впущен в культурный слой, — черный гумус, на некоторых участках фундамент сложен с подкосом. Подошва фундамента притвора лежит на один ряд валунов выше подошвы фундамента основного объема. В подбье под фундаментом деревянных субструкций не обнаружено.

Над вторым рядом валунов фундамента кладка приобретает стеновой характер, она выложена из красного ракушечника и плиты и затерта раствором, камни в этом ряду грубо отесаны и выступают из плоскости стены, вероятнее всего, этот ряд является либо верхней частью фундамента, либо своего рода цоколем здания. С учетом этого ряда (высотой до 30 см) максимальная высота сохранившейся стеновой кладки 115 см. Сохранилось до 8 рядов кладки из плитняка, в нижних частях помимо плитняка встречаются блоки красного ракушечника, кладка сложена на крепком известково-песчаном растворе с достаточно крупным песком. Плиты и блоки ракушечника в кладке очень разные, но, как правило, небольшие  $28 \times 13$ ;  $32 \times 18$  и т.п. Толщина южной стены притвора – 130 см. Толщина швов в стеновой кладке очень разная: вертикальных – 2–4 см, горизонтальных – 1.5–4.5 см, они имеют нерегулярный характер, так как основной стеновой материал кладки – плита. На

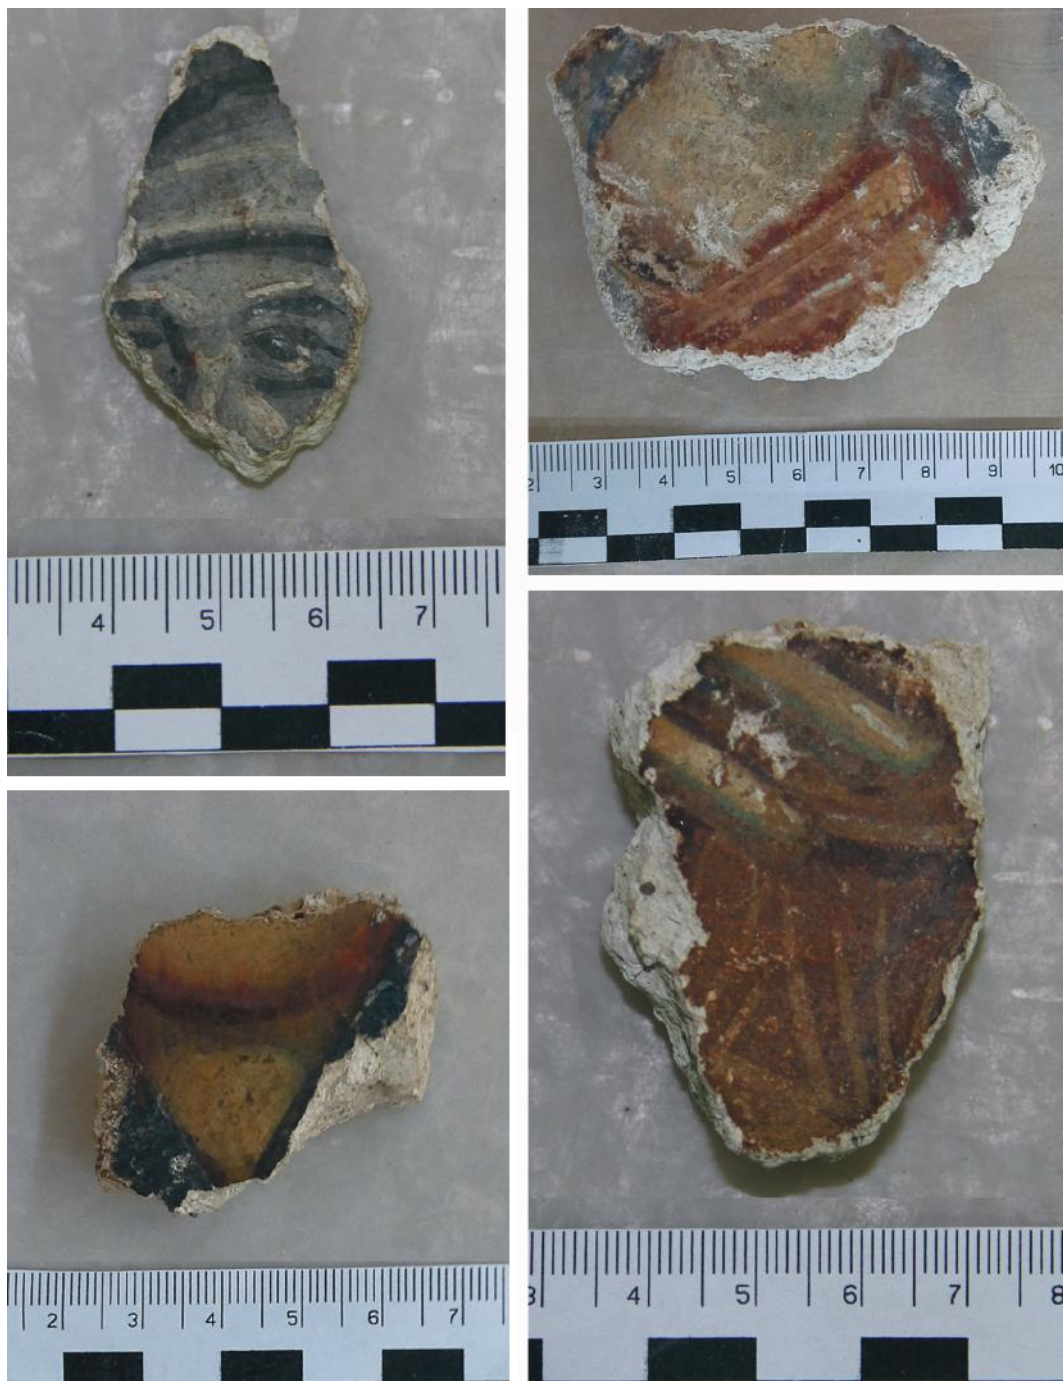
**Рис. 6.** Воскресенский собор Деревяницкого монастыря, 1690-е годы. Фрагменты фресок 1348 г. из раскопок 2013–2015 гг. Фото Т.Ю. Царевской.

**Fig. 6.** The Resurrection church of the Derevyanitsky Monastery, 1690s. Fragments of frescoes of 1348 from the excavations of 2013–2015

**Находки.** Основной категорией находок в ходе раскопок 2013–2015 гг. были фрагменты настенной росписи 1348 г. (атрибуция живописи проведена по итогам работ 2013 г. Т.А. Ромашкевич и В.Д. Сарабьяновым). Всего за три сезона работы на памятнике собрано около 60 000 фрагментов фресок (рис. 6). Больше всего фрагментов происходит из слоя

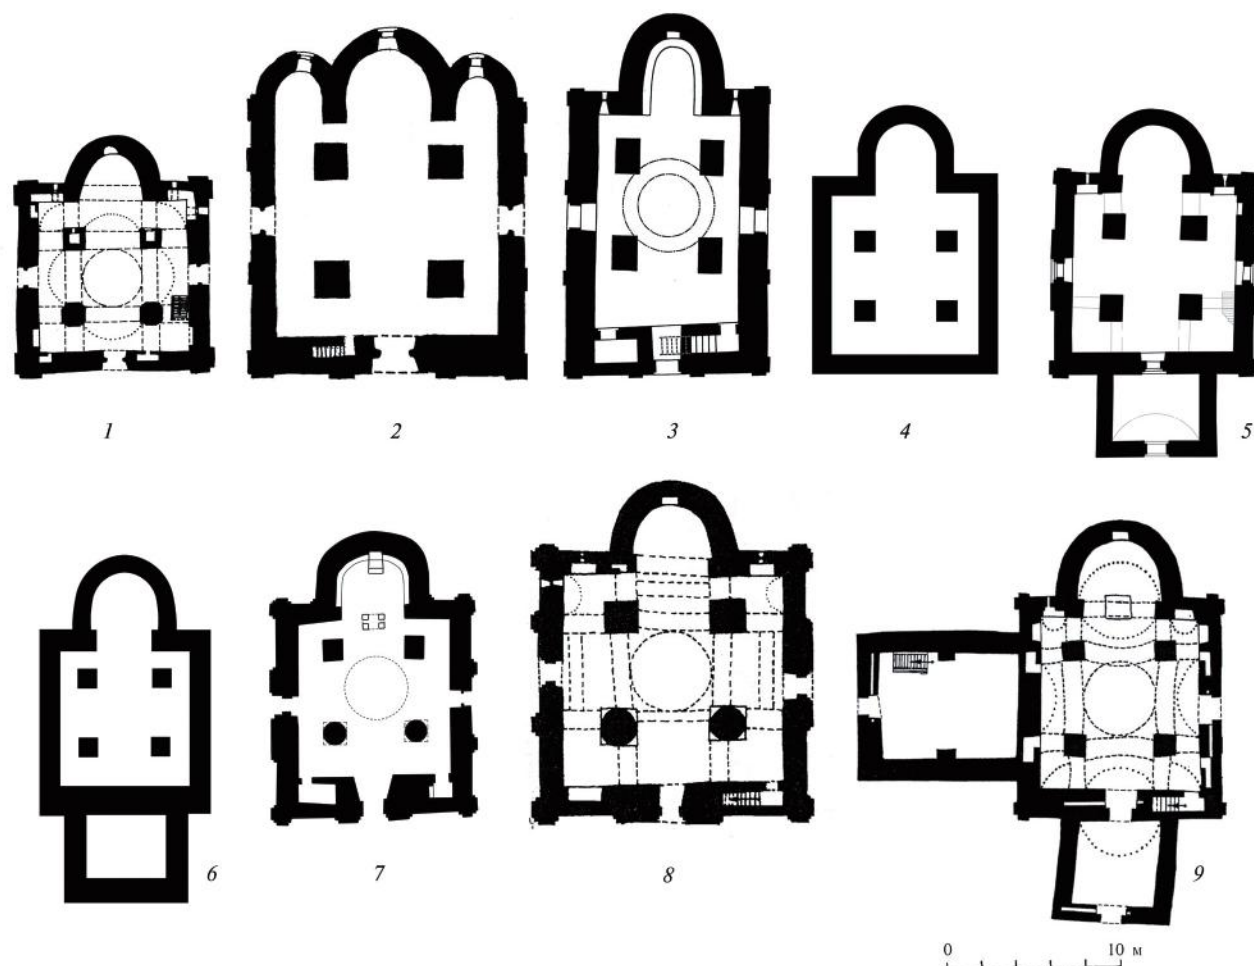
**Рис. 7.** Планы новгородских храмов 1290–1340-х годов.: 1 – церковь Николы на Липне (1292); 2 – церковь Федора Стратилата на Щирковой ул. (1292–1294); 3 – церковь Михаила Архангела на Михайловой ул. (1300–1302); 4 – церковь Покрова Шилова монастыря (1310); 5 – церковь Николы Белого (1312–1313); 6 – Воскресенская церковь Деревяницкого монастыря (1335); 7 – церковь Входа Господня в Иерусалим (1336–1337); 8 – церковь Благовещения на Городище (1342–1343); 9 – церковь Спаса на Ковалеве (1345).

**Fig. 7.** Plan views of Novgorod churches of 1290–1340

1335 г. – первый по хронологии памятник в этом ряду (рис. 7).

План Воскресенской церкви не демонстрирует нам каких-то новых черт, одна из наиболее характерных его особенностей – наличие заплечиков у апсиды – также не является уникальной: впервые в истории новгородской архитектуры они появляются в церкви Николы Белого. Внутрстенная лестница встречалась в памятниках рубежа XIII–XIV вв. (церкви св. Феодора Стратилата на Щиркове и Михаила Архангела на Михайловой ул.), однако чаще использовались деревянные лестницы, располагавшиеся в юго-западном углу постройки (церкви Николы на Липне, Покрова Шилова монастыря, Николы Белого) (Антипов, 2018. С. 11, 16, 17). У большинства новгородских

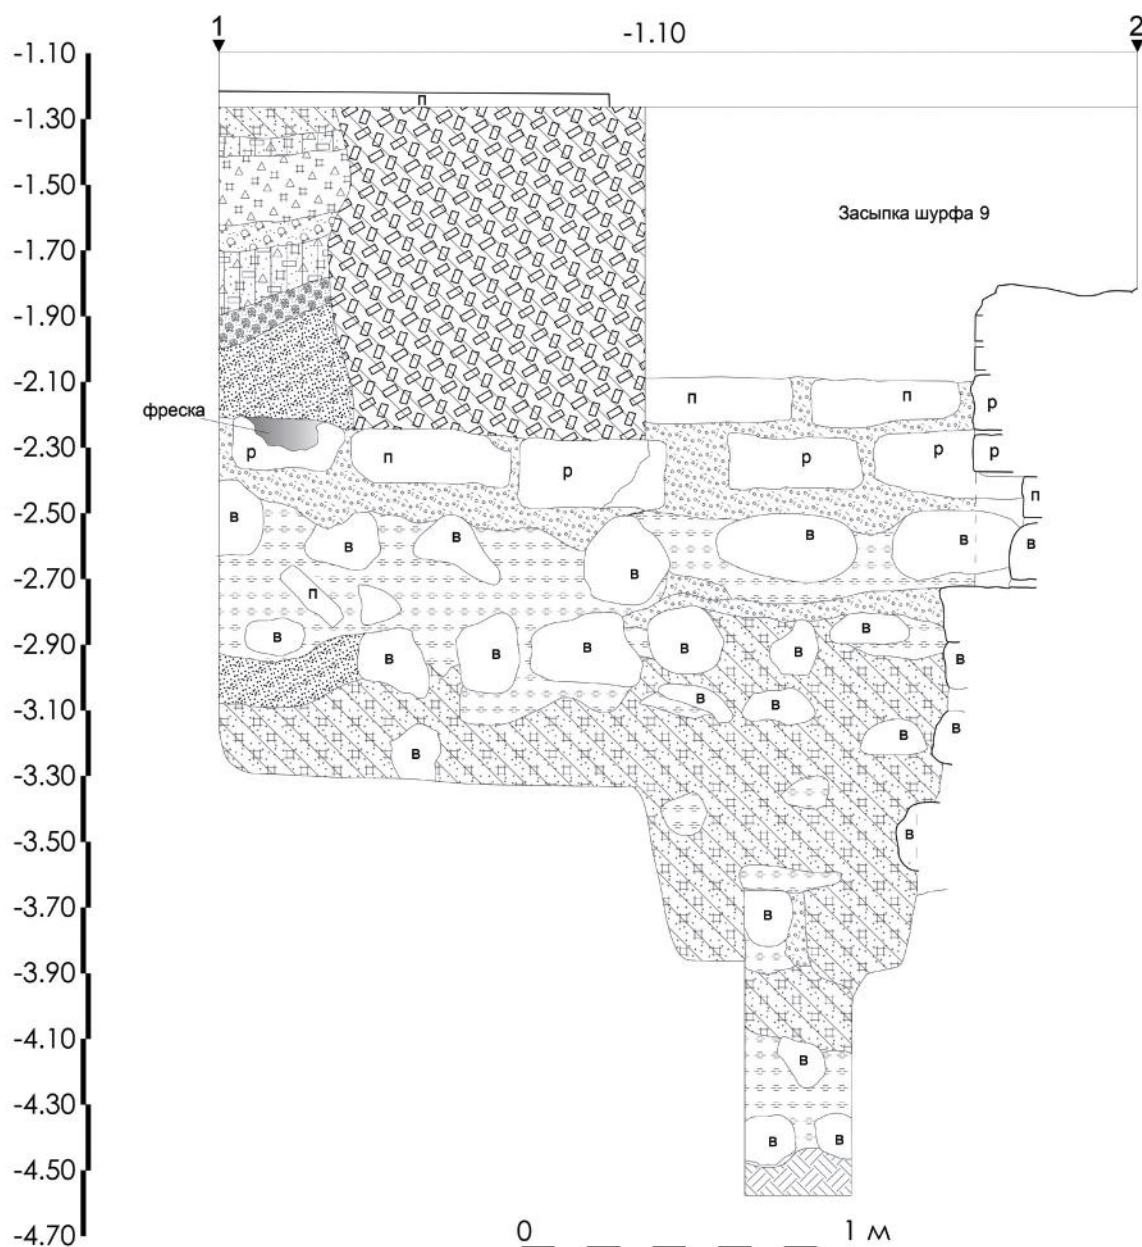
**Рис. 8.** Воскресенская церковь Деревяницкого монастыря. Южный фасад кладки северной стены и фундамента “храма 2” (собора 1695–1697 гг.). Чертеж К.Б. Образцовой, Д.С. Тугановой.

**Fig. 8.** The Resurrection church of the Derevyanitsky Monastery. The southern facade of the northern wall masonry and the foundation of “temple 2” (the cathedral of 1695–1697)

От кладки северной стены сохранился цоколь, сложенный из блоков ракушечника и плитняка, от восточной — помимо цоколя 5–7 рядов кирпичей, выложенных в технике

верстовой кладки (вторично использованы кирпичи XIV в.). Изучен до подошвы фундамент северной стены (мощность около 200 см), сложенный из валунов на глине, верхний ряд валунов пролит известково-песчаным раствором (рис. 8). Деревянных субструкций под фундаментом не обнаружено. Стратиграфия показывает, что мелкий строительный мусор, появившийся в ходе разборки храма 1335 г., не был применен при возведении храма 1695–1697 гг., его использовали строители ныне стоящего собора для поднятия уровня пола в новой постройке.
